Bizkaia

Portugalete

EL PROGRESO KOOPERATIBA COOPERATIVA EL PROGRESO

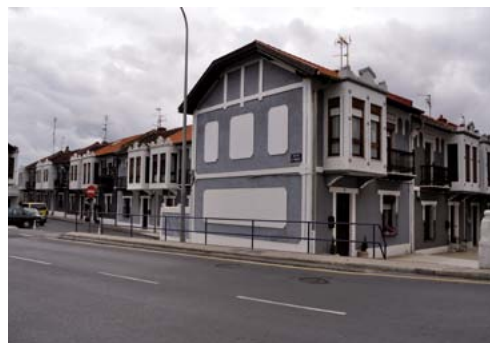
Estas viviendas, ubicadas en el barrio de Repelega, fueron promovidas por la Cooperativa El Progreso, formada por obreros y empleados de diferentes empresas, e incluso labradores, que aportaron dinero y trabajo personal. Construidas en 1929 por el arquitecto Emiliano Pagazaurtundua, su estado de conservación en la actualidad es, en líneas generales, bueno. Son un grupo de casas de estilo nevasco, con algunos toques clasicistas, presentes sobre todo en las plaquetas que decoran los tramos ciegos de los paramentos.

En cuanto a su trama urbana, se resuelven mediante un conjunto de alineaciones paralelas, de cuatro edificaciones adosadas –excepto la primera hacia la carretera, que consta de tres– con huerto o jardincillo interior para cada edificio. Los edificios se organizan en piso llano, primero y camarote, con cubierta a dos aguas de caballete paralelo a la fachada principal y cola de milano hacia la trasera. Destaca en el primer piso la aparición de balcones, bien de hierro o de madera, y miradores de albañilería con remate en un frontoncillo triangular. En los tramos ciegos de los paramentos hay una plaqueta decorativa y en los hastiales, remates neovascos. Ha sido declarado monumento en 2011.

Hainbat enpresatako langileek eta zenbait nekazarik osatu zuten El Progreso kooperatiba. Dirua ipini ez ezik, lan ere egin zuten etxebizitza hauek eraikitzeko. Emiliano Pagazaurtundua arkitektoak eraiki zituen 1929an; gaur egun, oro har, egoera onean daude oraindik. Euskal estilo berriarekin eraikitako etxeak dira, zenbait ukitu klasizistarekin, batez ere paramentuetako atalitsuak apaintzen dituzten lauzatxoetan.

Multzoa launa eraikin atxiki dituzten lerrokadura paraleloetan antolatuta dago, errepide aldeko lehenengoa izan ezik, hiru eraikin baititu atxikita. Eraikin bakoitzak baratze edo lorategi txiki bana dauka. Eraikinek beheko solairua, lehendabizikoa eta ganbara dituzte. Bi isurialdeko estalkia daukate, teilatu-gailurra fatxada nagusiarekin paraleloan dela, eta atzealdea miru-buztan erara mihiztatua ageri da. Lehen solairuan burdinazko edota zurezko balkoiak nabarmentzen dira, baita frontoi txiki trianguluarrez amaitutako adreiluzko begiratokiak ere. Paramentuetako atalitsuetan lauzatxo apaingarri bat ageri da; hormaren pinoietan, aldiz, euskal estilo berriz egindako akaberak. Monumentu izendatu dute 2011an.
