Bizkaia

Areatza

HILTEGIA MATADERO

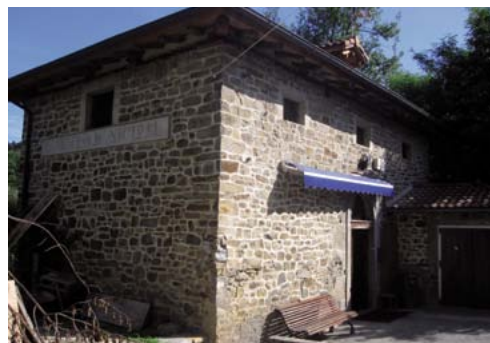
Bere ezaugarri arkitektonikoetan, formari eta eraikuntza teknikari dagokienez, XIX. mendeko neoklasizismoaren korronteen eragina nabari da. Oinplano angeluzuzeneko eraikin honek lau isurialdeko teilatua du; pendoloidun egurrezko zertxen gainean ipinitako teila arabiarrez estalita dago. Buelta guztiko murrak harlangaitzez eginak daude, kanpoaldean hondoratuta eta barnealdean zarpiatuta eta igeltsuztatuta. Zorua harrizko harlauzaz eginda dago, eta sabaian zertxak agerian daude. Fatxada nagusian sarbide bat dago harlanduzko dobelak dituen zirkulu erdiko arku batekin eta, goiko aldean, burudun hiru bao-ardatz etzan ageri dira. Atzeko fatxadan beste hiru bao termal daude, hiltegiaren ohikoa den bezala; alde motzenetan, berriz, burudun hutsarte bana, barrualdea argiztatzeko. Aurrealdean, sarreraren gainean, metalezko plaka batean hiltegia eraiki zuten urtea ageri da: «MATADERO DE VILLARO. AÑO 1888». Monumentu izendatu zuten 1996an.

Sus características arquitectónicas participan en sus aspectos formales y constructivos de las corrientes del neoclasicismo decimonónico. Es un edificio de planta rectangular que se cubre a cuatro vertientes, con teja árabe sobre cerchas de madera con pendolón entablillado. Los muros perimetrales se construyen en mampostería rehundida en el exterior, y enfoscada y enlucida en el interior. Los suelos son de losa de piedra y los techos presentan cercha vista. La fachada principal cuenta con acceso en arco de medio punto dovelado con sillares y tres ejes de vanos adintelados y apaisados en la parte superior. Otros tres vanos terminales, habituales en los mataderos, se abren en la fachada trasera y, en los lados más cortos, un hueco adintelado por lado ilumina el inmueble. Una placa metálica en la fachada delantera, sobre el acceso, indica la fecha de construcción del matadero: «MATADERO DE VILLARO. AÑO 1888». Fue declarado monumento en 1996.
